# **"Nordöstra Kungsbacka"**

**Geoteknisk PM - underlag till planprogram**

2016-11-14

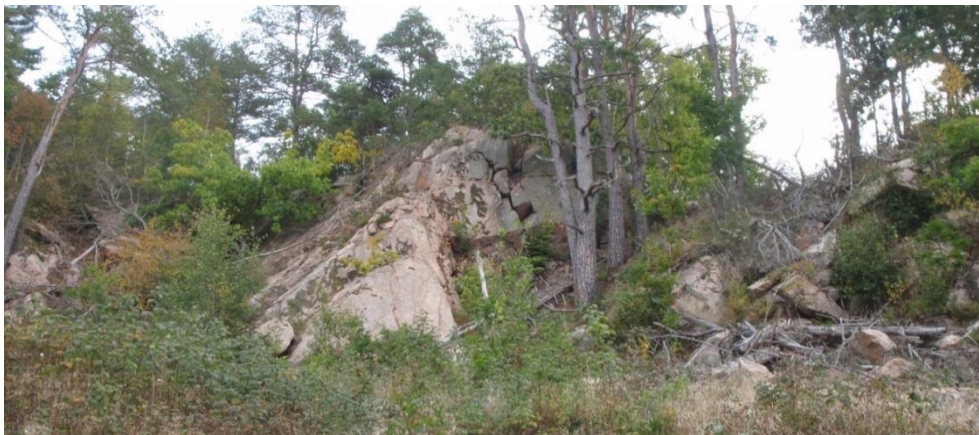
Förekomster av berg i dagen inom de aktuella områdena begränsar sig i norra delen av delområde C, där utlöpare av Voxlövberg bildar naturliga, ofta relativt flacka bergslänter. I övrigt förekommer en del bergslänter i omedelbar anslutning till de yttre begränsningarna av delområde B. Mest omfattande är slänterna längs Voxlövberg, belägna strax öster om delområde B (Bild 4.1).

*Bild 4.1. Rasslänt längs Voxlövberg, belägen strax öster om delområde B. Vy mot öster.*

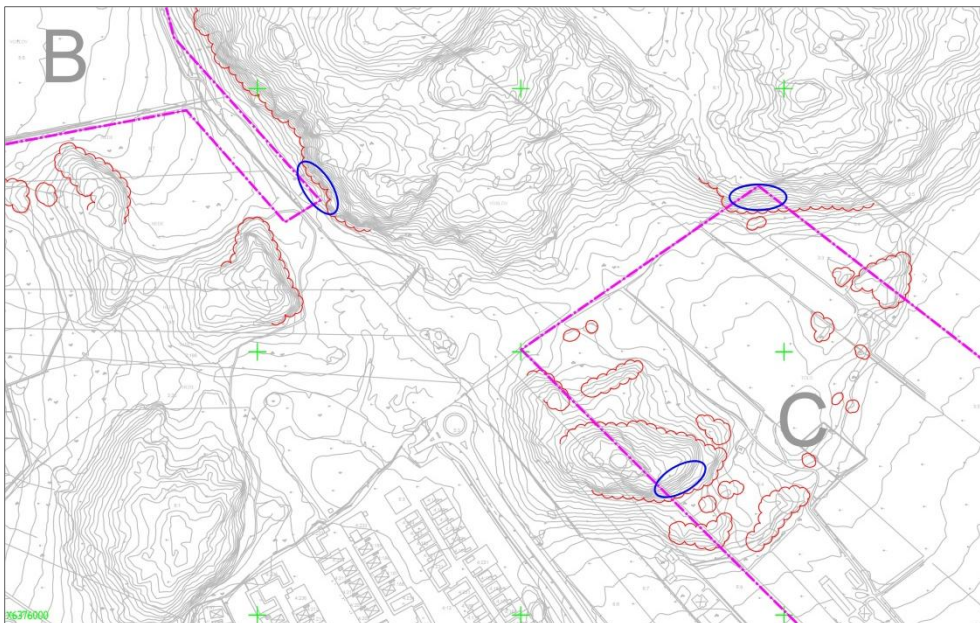
Det bedöms inte föreligga någon uppenbar risk för bergras eller blockutfall som berör de aktuella delområdena. Men i samband med exploatering rekommenderas att det görs mer ingående inspektioner i tre släntområden för att fastställa eventuella behov av förstärknings- och/eller rensningsåtgärder. Dessa områden är belägna omedelbart sydost om delområde B samt i norra delen av delområde C, vilket framgår av Figur 5.1.

Figur 5.1. Utsnitt ur ritning G102 (se MUR/Geo) som visar tre områden som kräver mer ingående inspektion i samband med exploatering för att fastställa eventuella behov av förstärknings- och/eller rensningsåtgärder (blå linjer). Hällområden med tunt jordtäckte (<math>< 0,5\text{ m}</math>) är markerade med röd linje.

Det bedöms inte föreligga risk för bergras eller blockutfall i eller i anslutning till de aktuella delområdena, men vid exploatering rekommenderas att det görs mer ingående inspektioner i tre släntområden (se Figur 5.1) för att fastställa eventuella behov av förstärknings- och/eller rensningsåtgärder.
