Naturvärdesbedömning - Särö 1:477, Munkekullen

Platsbesök på fastigheten Särö 1:477, Munkekullen 28/12 av Solveig Gunnarsson, landskapsingenjör, Teknik och Hanna Ångman, kommunekolog, Miljö & Hälsoskydd.

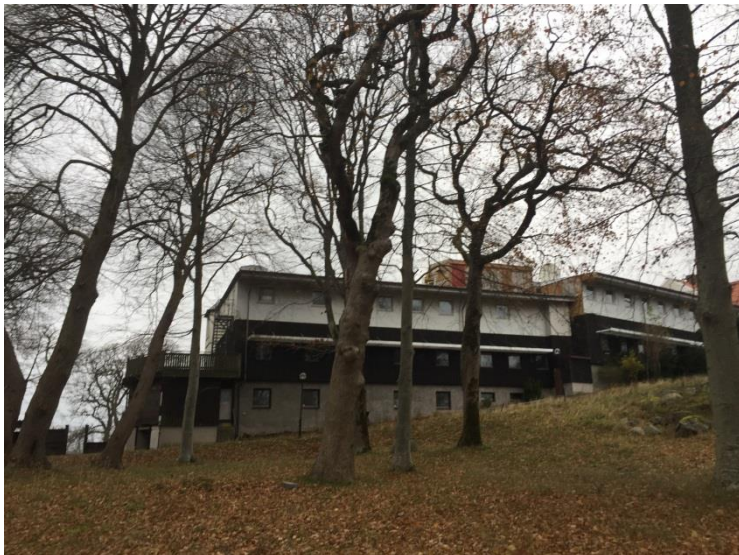
Vid platsbesöket bedömdes de flesta träden ha höga naturvärden med ett fåtal undantag. Träd och områden på fastigheten som om möjligt bör skyddas vid exploatering och markarbeten är markerade och inringade i bilaga 1. Föreslaget skyddsområde rör bland annat de träd som står på sydvästra sidan och benämns "Lunden" i Situationsplan 2017 (bilaga 2). Här står grova exemplar av både ek, lind och bok med väl utvecklade kronor och rotsystem.

Figur 1. "Lunden." Grova exemplar av både bok, lind och ek.

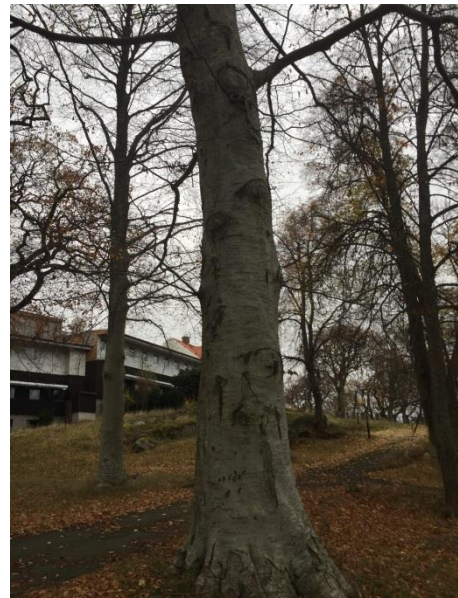
Figur 2. Skyddsvärd bok invid nedre parkeringsplatsen.

Strax invid nedre parkeringsplatsen står en grov bok som räknas som skyddsvärd träd utifrån Länsstyrelsens kriterier (jätteträd = träd grövre än en meter i diameter på smalaste stället under brösthöjd).

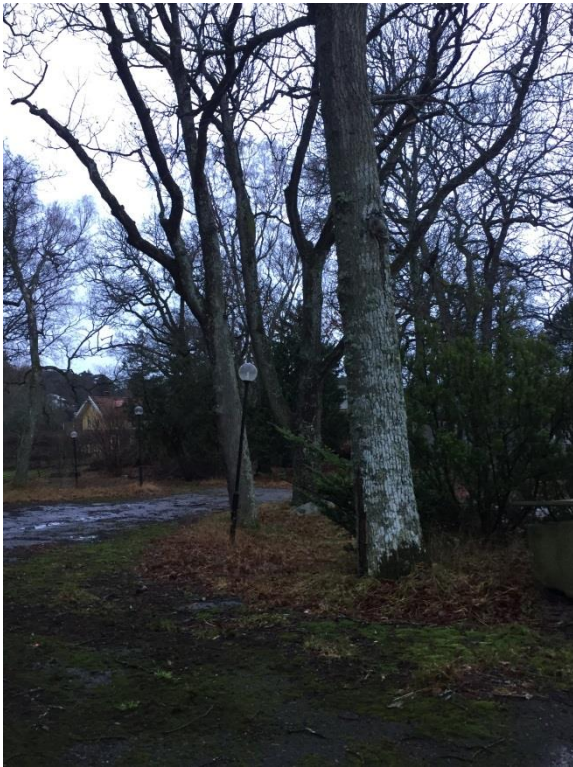
Två av tre ekar invid lastplats på nybyggnationen har tagit skada av tidigare markarbeten och asfaltering och som följd på detta börjat röta. Dessa kan tas bort för att tillgängliggöra markarbete vid byggnaden. Det tredje trädet som står närmst inpå byggnationen bedöms ha klarat av markarbetet och är i gott skick trots tidigare barkskada som dock har läkt igen. Vi ser gärna att detta träd sparas om det är möjligt (se inringning i bilaga 1).

Figur 3. Två av tre ekar har så pass skadade rötter av markarbete att de börjar röta. Det tredje trädet (närmst mot bilden) har klarat markarbetet.

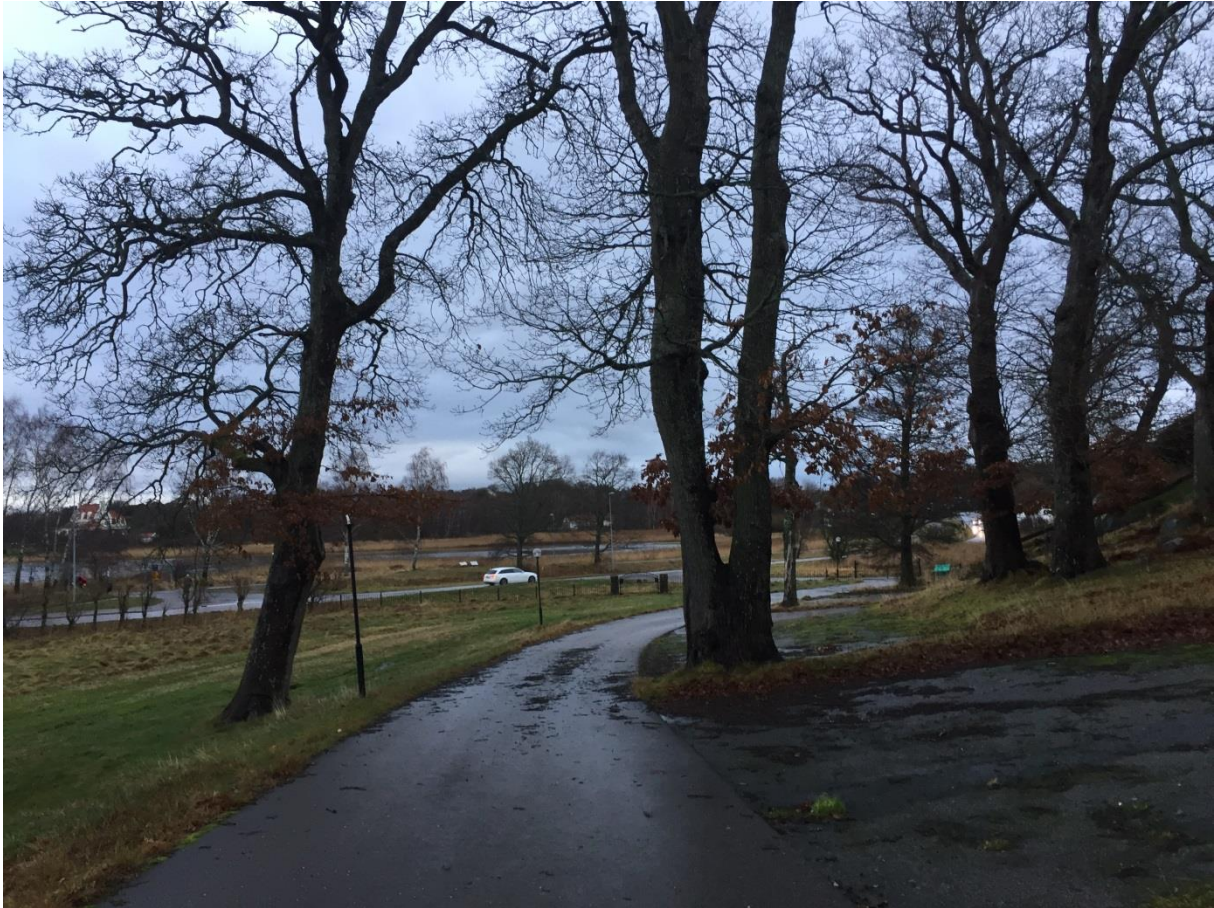
På vägen in i fastigheten står två träd, ekar, varav det ena trädet har en tredelad stam vilket ger den ett unikt utseende på fastigheten. Båda dessa träd föreslås skyddas från markarbeten. För att skona trädens rötter föreslås att ängen används som en alternativ byggväg och en utredning om detta är möjligt rekommenderas, samt om skyddsfillning till vägen kan användas. Ju tjockare fyllning som används, desto mindre vibrationer utsätts ekarna för och desto mer avlastas trädens rötter.

Figur 4. De två ekarna med vägen emellan sig har båda höga naturvärden men är i riskzonen för att skadas vid markarbete på fastigheten.

Ekar är generellt sett känsliga för mark- och hydrologiförändringar och det är lätt att man glömmer rotsystemens känslighet vid markarbeten. För att underlätta bör därför de föreslagna skyddsområdena hägnas in. Skyddshägnen bör sträcka sig en meter utanför droppzonen för att påverka rötterna så lite som möjligt.

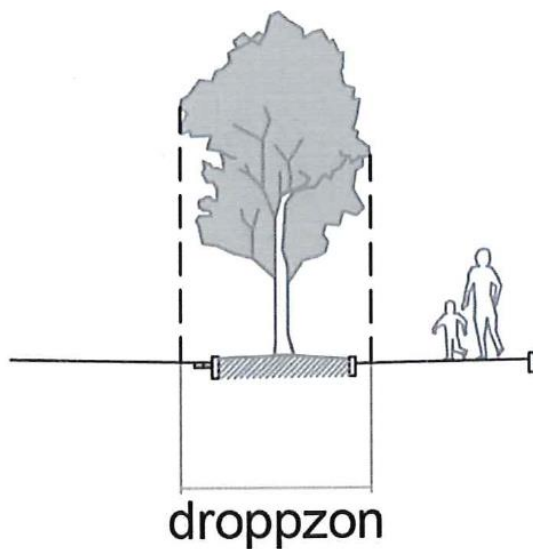
Figur 5. Trädens droppzon är lika med trädens krondiameter.

Tunga transporter och uppläggning av massor under trädens droppzon får inte förekomma och arbetsbodar samt maskiner får inte lutas mot trädens stammar. Grävning bör inte ske under droppzonen då det riskerar att kapa av rötterna och kan påverka trädets vitalitet, förankring och stabilitet till den grad att det dör eller faller vid hårda vindar om rotsystemet skadas riktigt illa.

De utpekade skyddsområdena i bilaga 1 bör förses med skyddshägn som ställs upp 1 m utanför droppzonen. Vidare föreslås att marklov utfärdas på Lunden. Diskussion om att vitesbelägga träd av större biologiska värden kan eventuellt tas med Teknik. Ett platsbesök med Teknik för rådgivning och inmätning av träd för vitesbeläggning kan då bli aktuellt, samt mätning av möjliga träd som faller inom Länsstyrelsens kriterier för skyddsvärda träd. Träd som klarar kriterierna rapporteras därefter in till Länsstyrelsen. Vid framtida fällning av ett särskilt skyddsvärt träd kan en anmälan om samråd enligt 12 kap 6 § Miljöbalken behövas om bedömning görs att fällning av trädet riskerar att väsentligt ändra naturmiljön.
